谷中のこぎり屋根工場 実測調査

平成21年10月吉日

東京芸術大学美術研究科大学院 文化財保存学専攻保存修復建造物研究室

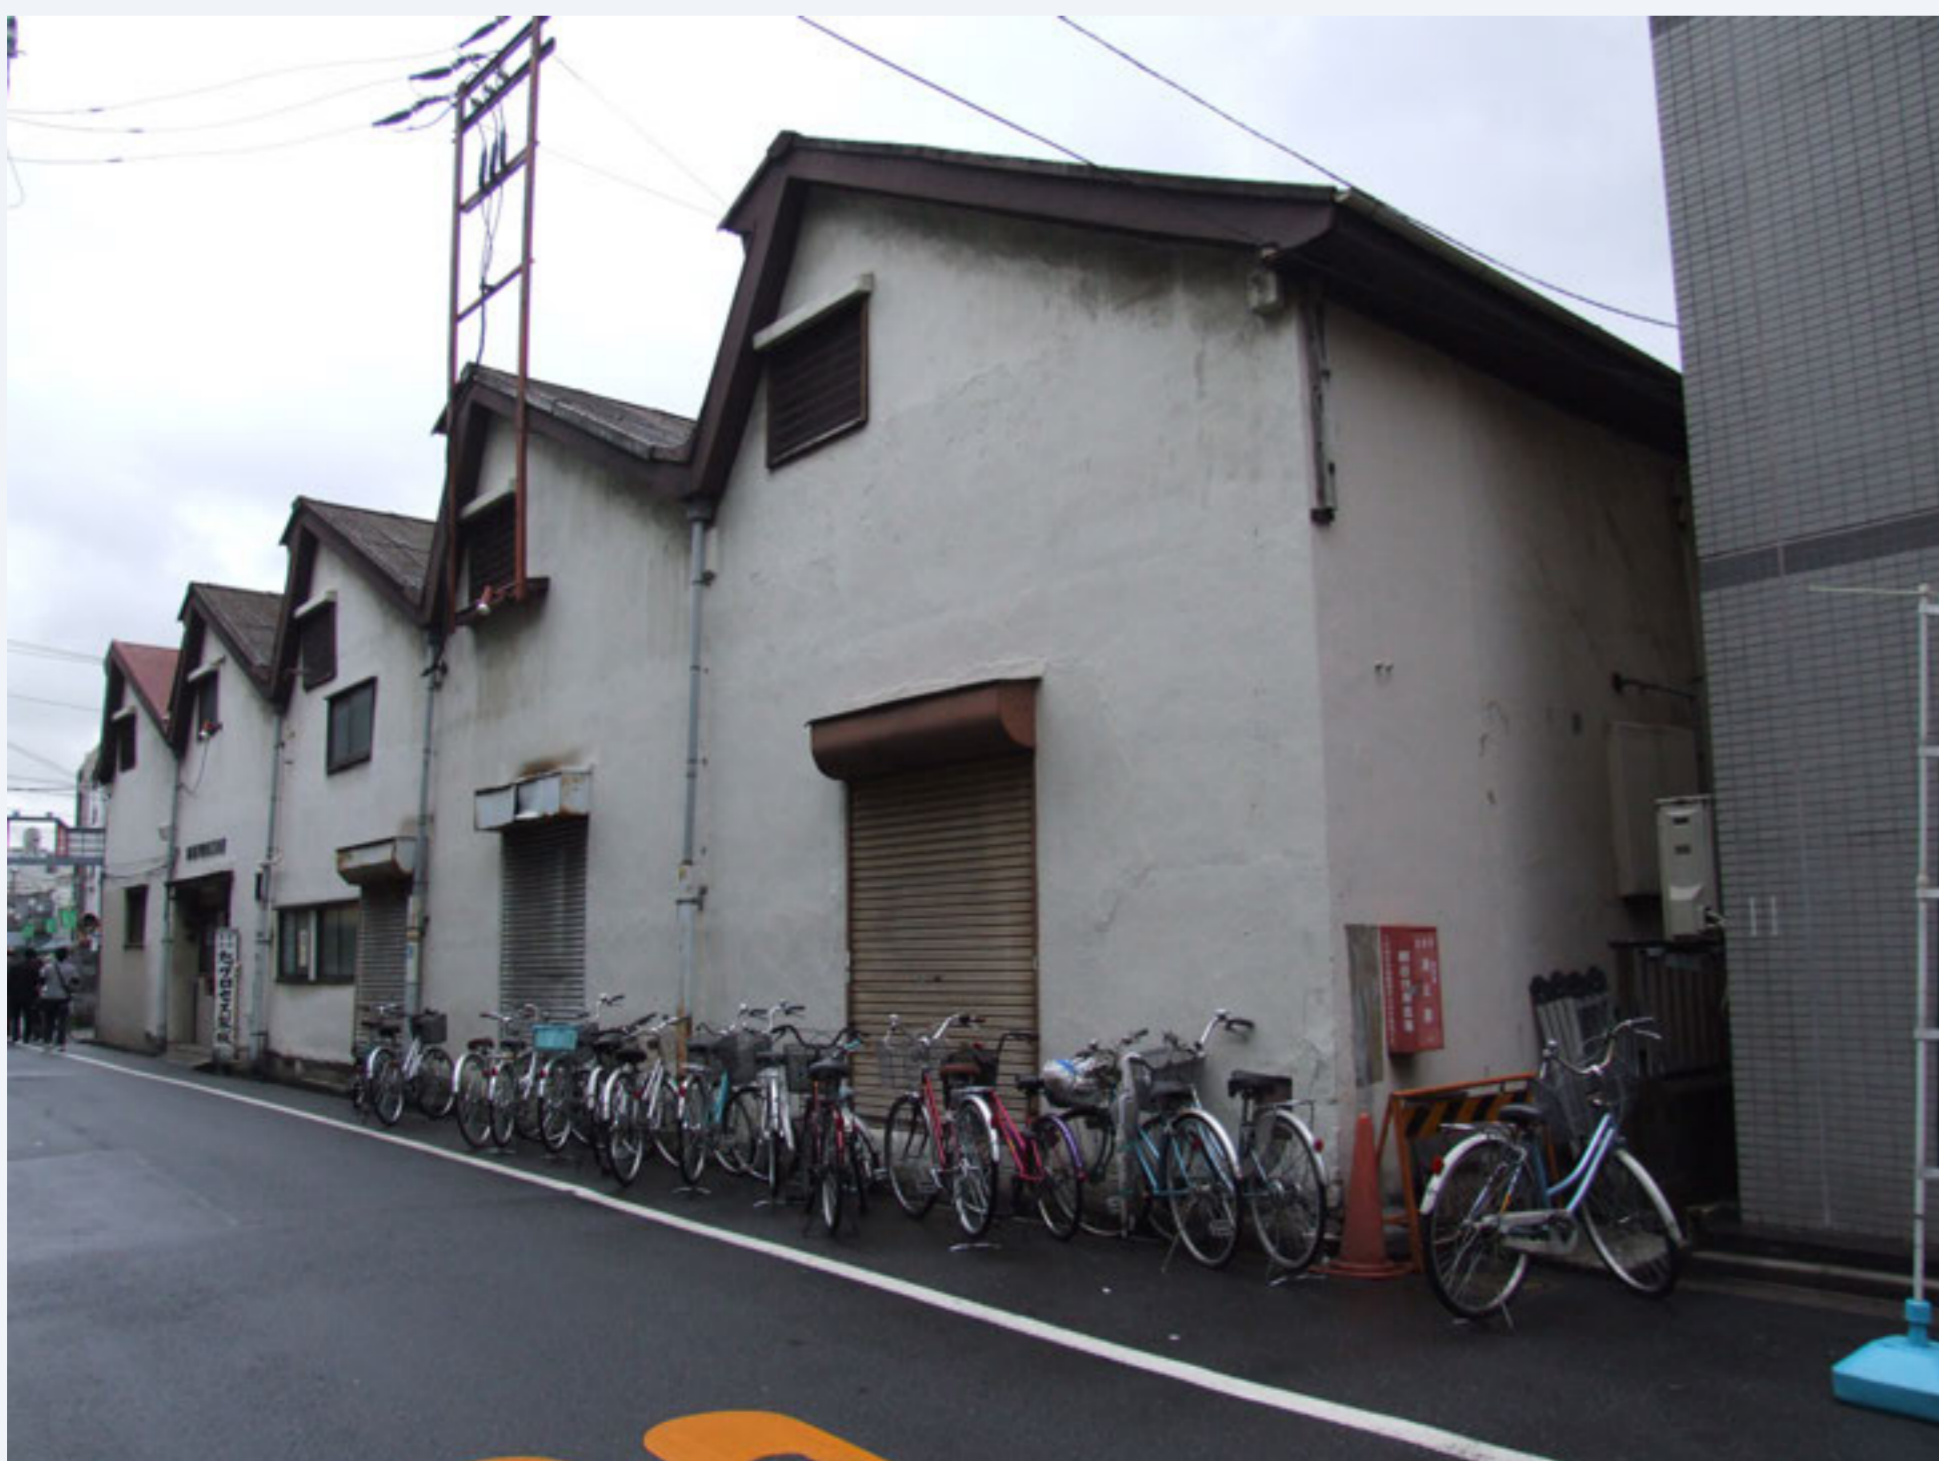
南西側から建物を見る

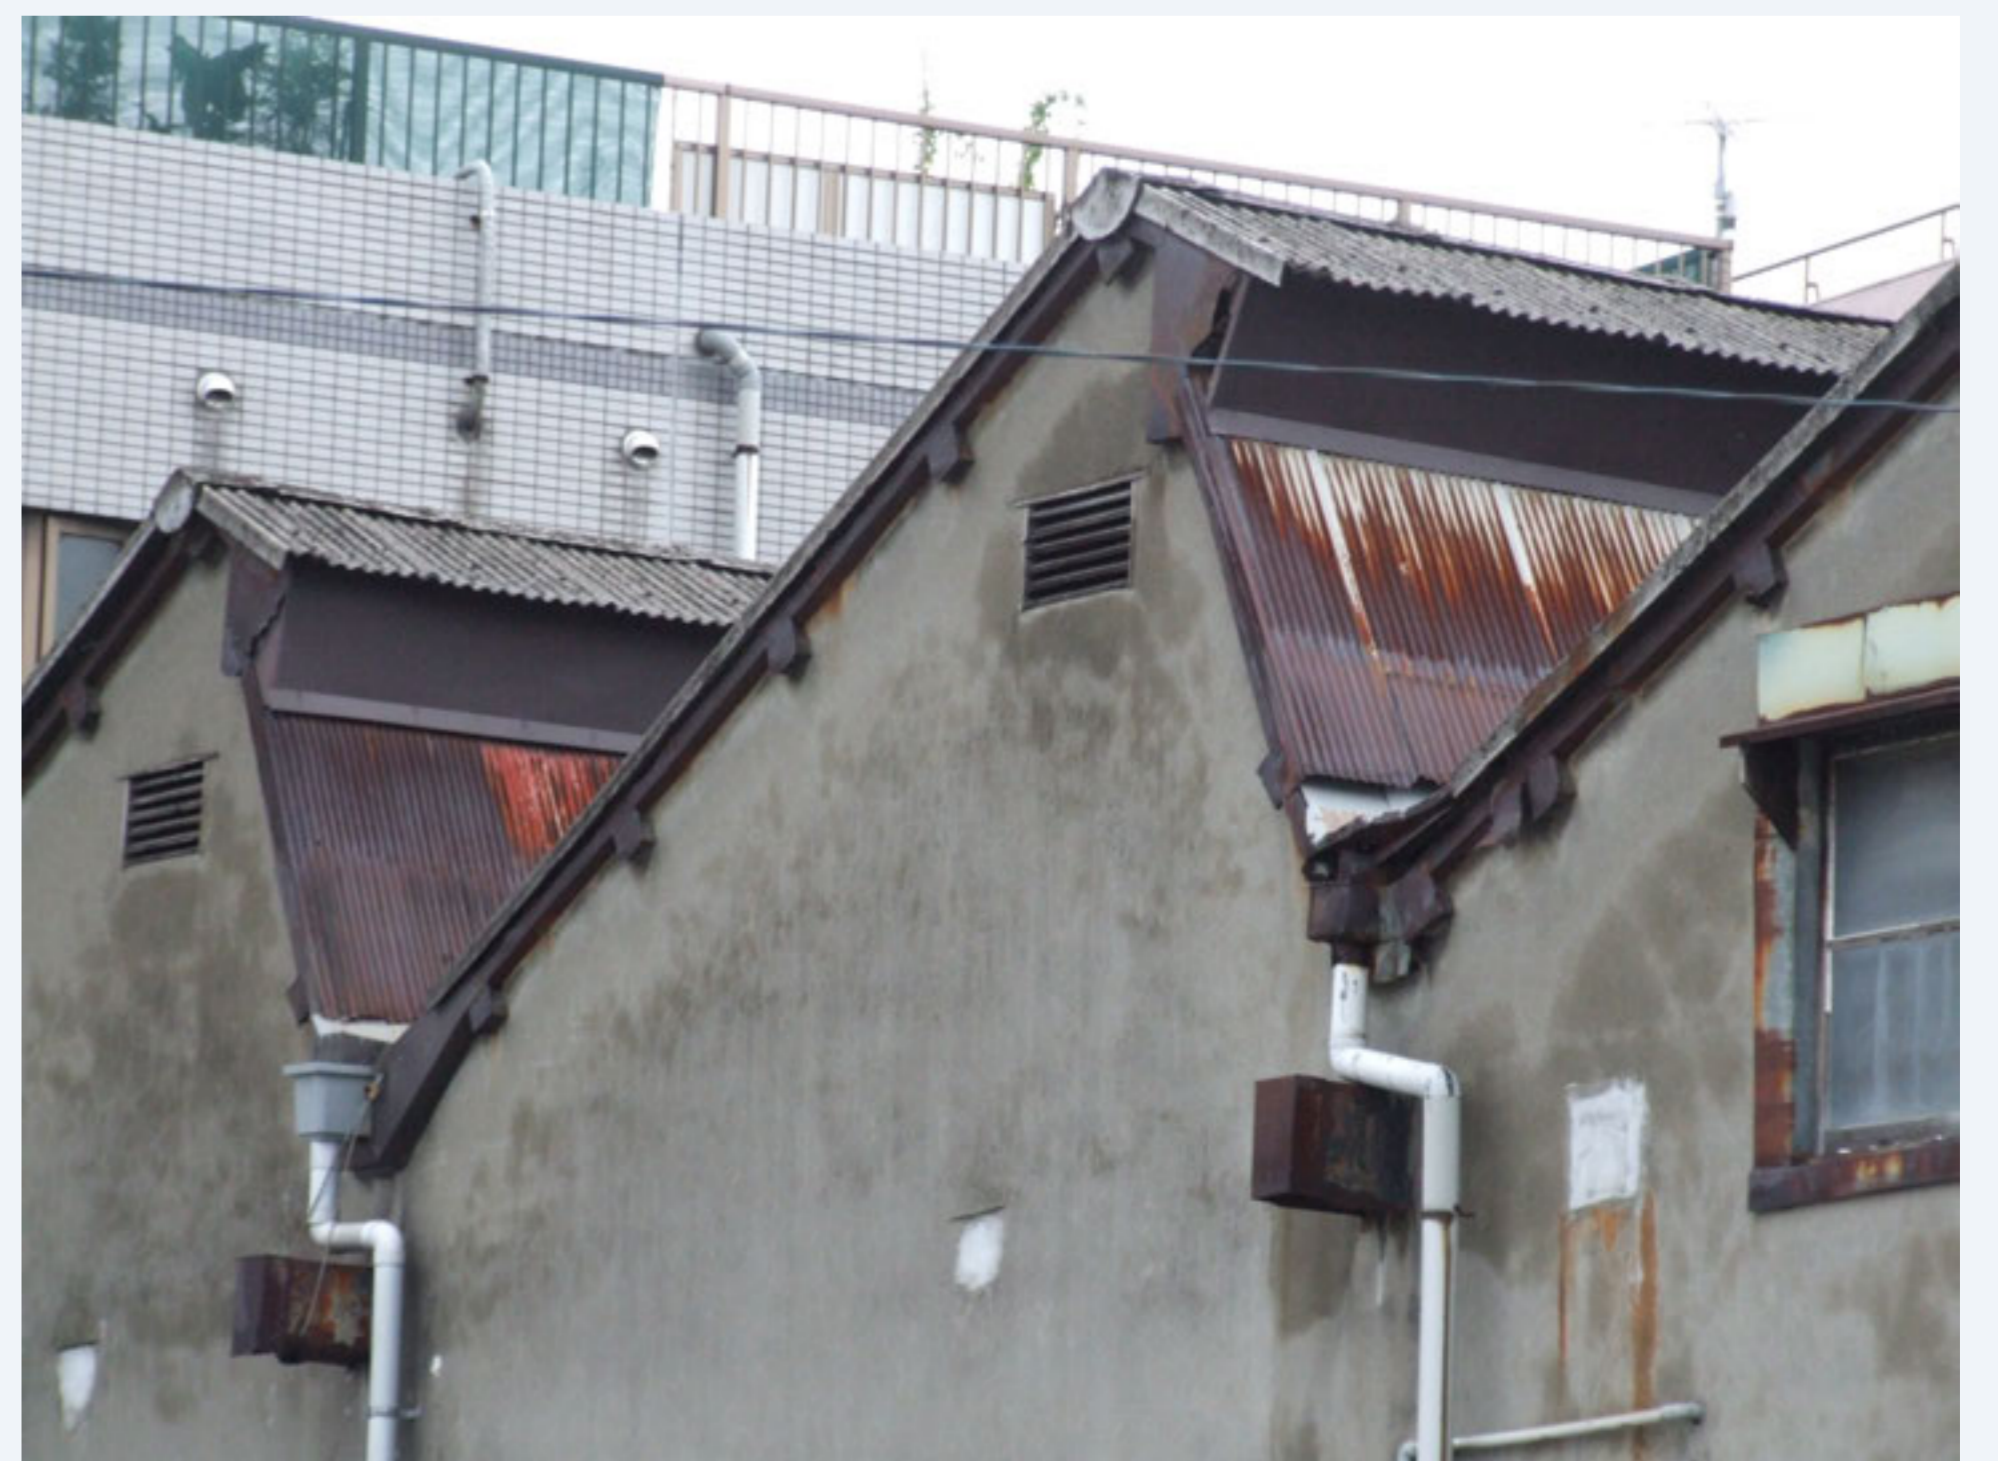
北東側から採光窓を見る

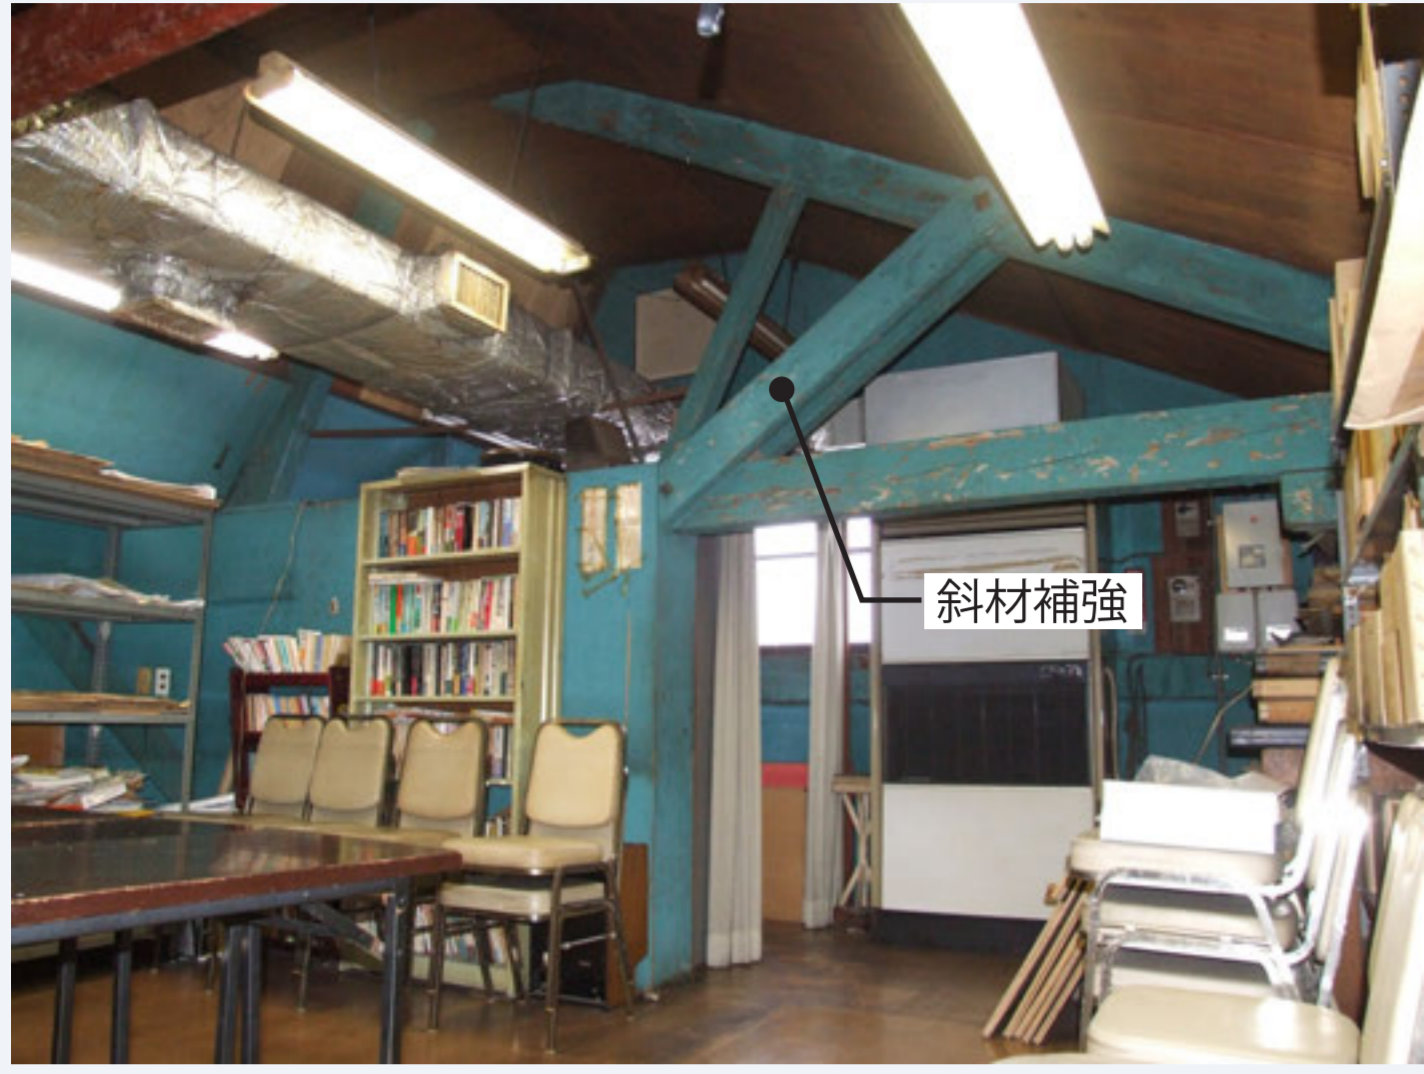
① 小屋組 斜材による補強の様子

建物の一部は、現在2階が設けられており、小屋組の様子が室内に見ることができる。小屋組には、後に斜材（木材）により補強が行われている。2階を設ける前の補強と考えられる。

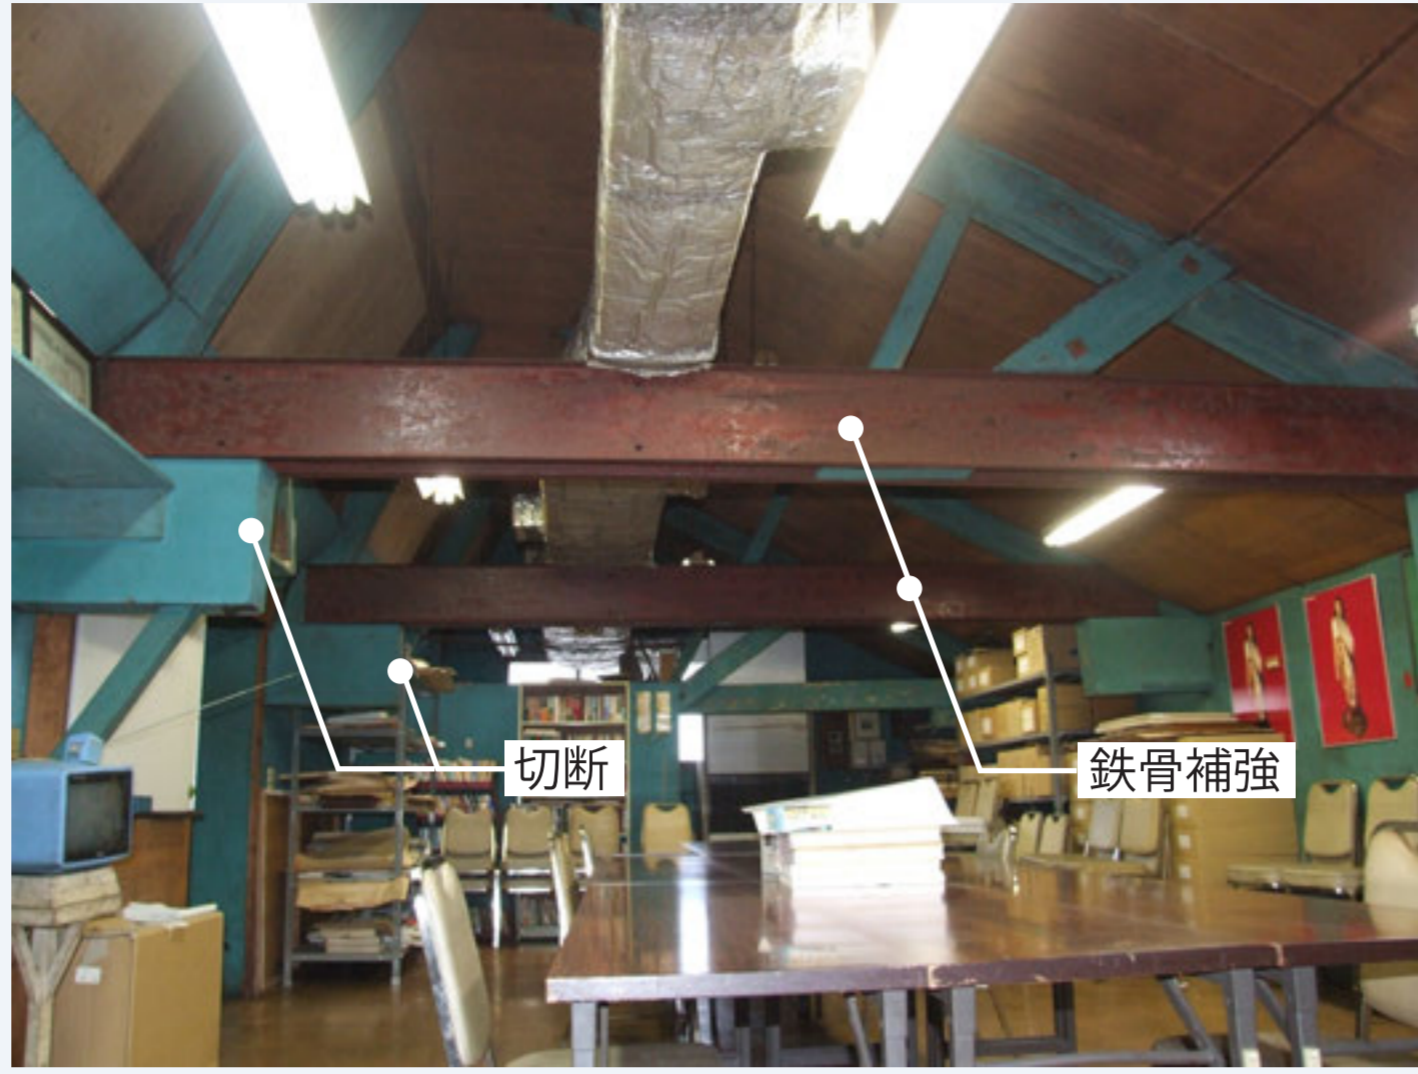
② 小屋組 鉄骨による補強の様子

2階を広く使用するために、木造の梁を切断し、代わりに鉄骨の梁（H鋼）が架けられている。写真中央の茶色の梁が、鉄骨による後補の部材である。

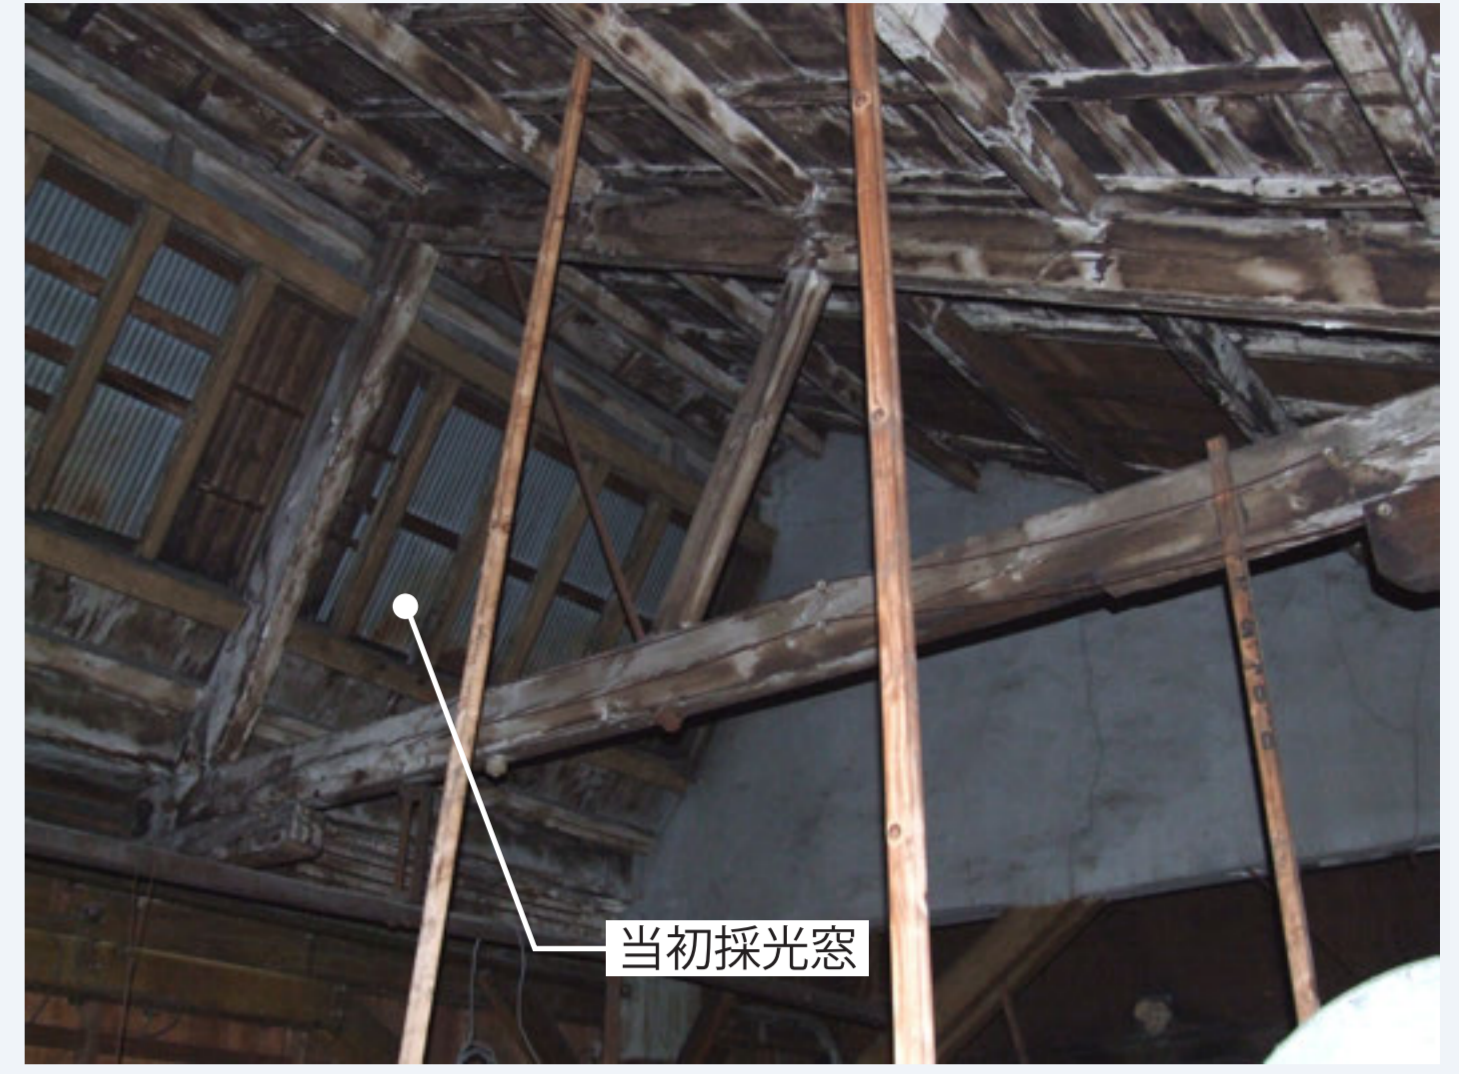
③ 天井裏の小屋組 当初の小屋組

建物の一部は、1階に天井板を張っている。当初は、小屋まで吹き抜けた広い空間として使用されており、写真左側の窓から北方向の緩やかな光が、室内に差し込んでいた。
