谷中のこぎり屋根工場 実測調査

平成21年10月吉日

東京芸術大学美術研究科大学院 文化財保存学専攻保存修復建造物研究室

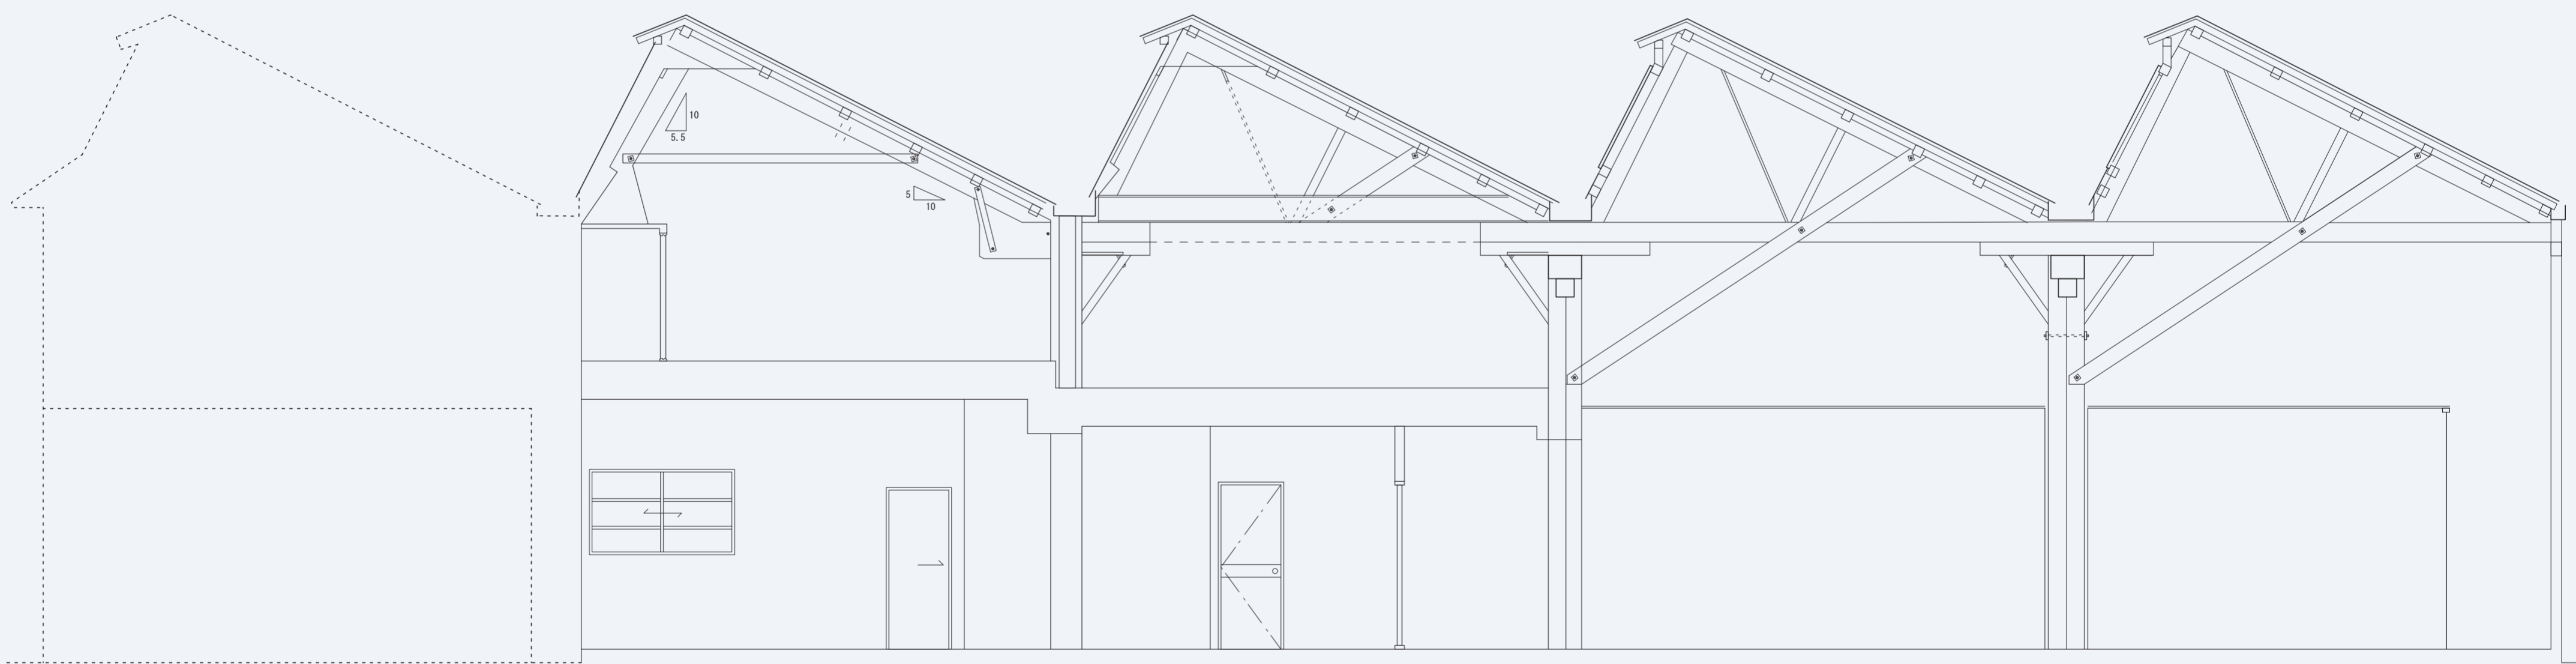
断面図 (縮尺1/50)

- ・ 3間×7間をひとつの単位として、南北方向に5棟を並べた木造の主要構造をもつ。
- ・ 3間×7間の外周には、一間ごとに柱を立て、広い工場空間を確保している。
- ・ 北方向に、屋根の採光を設け、日中通して均一な太陽光を室内に取り入れることを考えた、「のこぎり」型の屋根をもつ。
- ・ 建築当初の小屋組は、梁・筋違・登梁により構成され、その上に母屋を敷き、屋根をのせる。
- ・ 小屋組は、工場として使用していた時期と、2階を設けた時期の、2回に分けて補強が行われたことが判る。
- ・ 第1期補強：梁間方向に、柱から梁、登梁を挟み込む形で斜材(木材)による、補強が施された。
- ・ 第2期補強：2階を設ける際に、広い空間を確保するため、既存の梁を切断し、一段高い位置に鉄骨による新規の梁が設けられた。
- ・ 現在は、北寄りの1棟を車庫とし、次の2棟に2階を設け、南寄り2棟に天井をはって作業場として使用している。
